## 鎌倉市・百八やぐらの劣化と水環境

## **Deterioration of Hyakuhachi-Yagura Tombs and Their Hydraulic Condition**

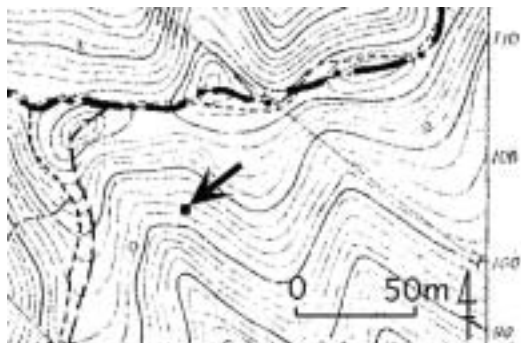
図5 大五輪やぐら周辺地形図  
（鎌倉市（1954）1：3000地形図を基に加筆）  
緩やかな沢地形の部分に位置している。

大五輪やぐらの現状が特徴的な点は、恐らくは過去に岩体の一部力学的崩壊と土砂の流入があったことにより、入り口付近が埋没しかかっており、入り口から奥壁に向かって埋土による斜面が形成されている点である（図4）。また、大五輪やぐら周辺の斜面は、沢とは言えないまでも凹面状を呈しており、降雨時には水が流れやすい状況と考えられる（図5）。

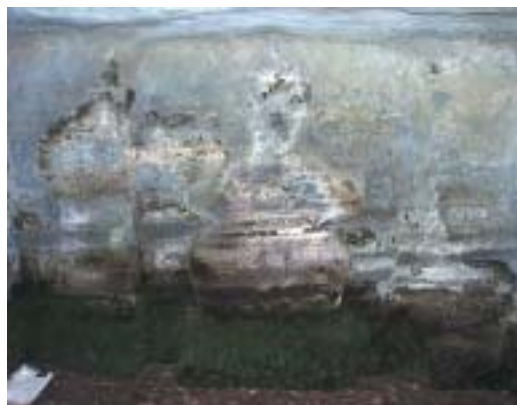
図3 大五輪やぐらの奥壁  
下部に植物繁茂が顕著に観察される。

にあるが、内部に塩類の析出は観察されず、かわりに奥壁下部西側には、シダ類、蘚苔類、藻類などが主体と見られる植物繁茂が顕著に認められる（図3）（口絵参照）。こうした植物の存在は、景観を損ね、梵字などが表現されている貴重なレリーフの観察を困難にしているばかりでなく、そのレリーフの劣化にも関与している可能性も考えられることから、これ以上の繁殖を軽減する対策を検討することが望まれた。

以上から、このやぐらにおける植物繁茂を軽減する対策を考えると、まずは水の供給を軽減することが挙げられる。これは上記考察から、降雨時の斜面表層流が、やぐら入り口天井から雨だれによって供給されている面がかなり大きいと考えられることから、このやぐらの上側斜面上に、適切に表層流を逃がす雨樋のような概念のものを取り付け、これを有効に排出することでかなりの部分は軽減可能だろうと考えられる。上記で指摘しているように、このやぐら内に形成された水面が低下する際には、亀裂などに伴う水みちを通して水が排出されている可能性も考えられ、このことはこのやぐらへの水の供給においても、雨だれ以外に亀裂などを經由する水が存在する可能性も想定させるが、今のところ目に見える範囲では、岩盤内部からこのやぐらに水が染み出す状況が確認されていないことから、第一段階としては雨だれ対策が優先されるべきであろう。むろん植物繁茂には、光の問題など、他にも様々な要因が考えられるが、横並びの近傍の他のやぐらでは同様の問題が殆ど認められない状況を考えると、やはり大五輪やぐらに特徴的な、水の問題への対策というものがより重要であろう。

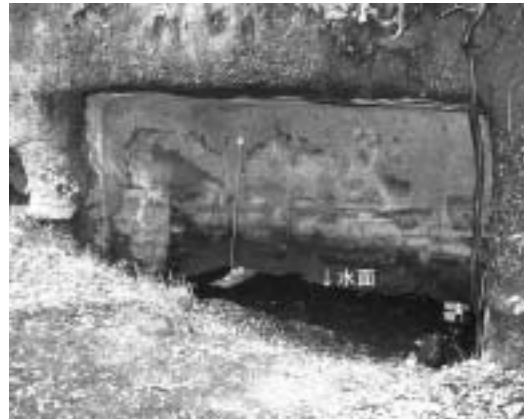
次に、大五輪やぐらでは水の問題が重要と判断されたことから、特に降雨直後の状況も観察した。2003年4月8日には、鎌倉市に最も近接するアメダス地点である辻堂において34mmの日降雨量が観察されたため、翌2003年4月9日（この日は晴天）に同様の調査を試みた。その結果、大五輪やぐら内部には最大深28cmの水面が形成されており（図6）、やぐらの入り口付近からは、1秒間に1滴程度の頻度で、およそ30筋の雨だれが観察され、地面に落ちた水は形成されている水面に向かって斜面を流れ下っている様子が観察された。雨だれは入り口から10cmの範囲のみで表面を伝って観察され、内部の天井や側壁などからの染み出しなどによる湧水は観察した限りでは認められなかった。なお、隣接やぐらではこの時に雨だれも水面も認められず、表面土壌含水率は平均約25%であった。また、五輪やぐらが属する百八やぐら群には百窟以上のやぐらが存在するが、大五輪やぐらと同様に、土砂の流入などによ

図6 大五輪やぐら内部にできた水面  
(2003年4月9日撮影)  
入り口天井からは雨だれが認められ、やぐら内には深さ30cm程で水面が形成されている。

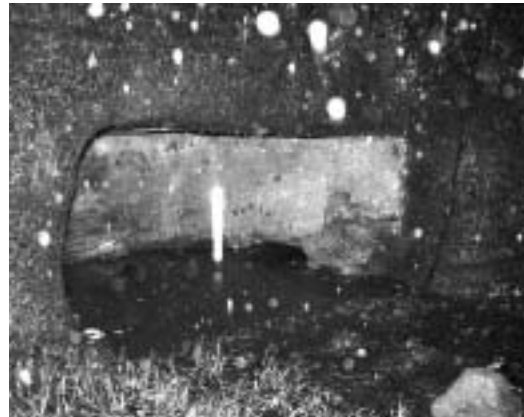
図7 冠水した大五輪やぐら（2003年8月15日撮影）

さらに、辻堂のポイントで観測史上最多の日降水量（202mm）が計測された2003年8月15日にも、現場を観察した。この時には入り口付近天井部で表面を伝う雨だれが、より顕著に認められ（図7）、観察時には大五輪やぐら全体が冠水し、やぐら入り口からは水が溢れ出していた。雨だれを一定時間ごとに容器で受け止め、その総量を計測したところ、一時間あたり約1000ℓと見積もられた。このペースで雨だれが続けば、約11時間でやぐらは冠水する計算になり、実際に観察時点では既に降り始めからは24時間以上雨が降り続いていた。なお、この時にも内部の天井や側壁などからの染み出しなどによる湧水は、観察した限りでは認められなかった。

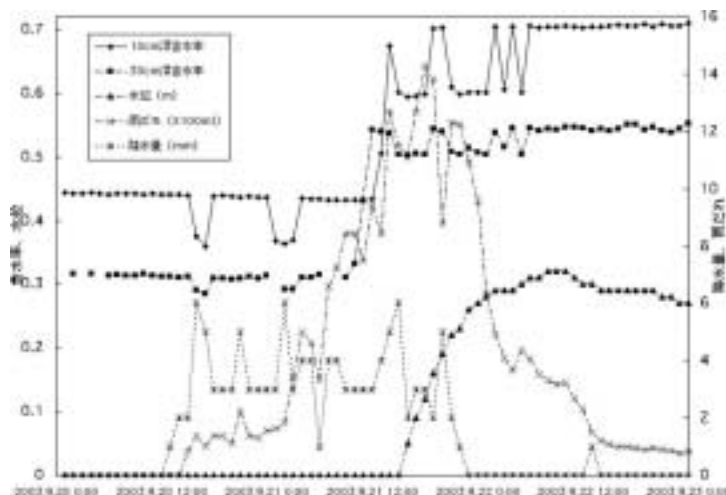
ここでは、特に台風の接近に伴う、2003年9月20日の降雨時のデータについて記載する。そのアメダス辻堂における降水量変化、入り口付近の雨だれのデータ、そして床面土壌含水率と水位の変動を図8に示す。この日は、13時頃から降雨が観察され始め、雨だれは15時頃から見られ、床面下30cm深の土壌含水率は21日の10時頃から上昇を始め12時の時点ではほぼ飽和に到達、さらに10cm深で13時頃から含水率上昇が見られ14時にほぼ飽和に到達、最後に水面が16時頃から認められ始め、水位が急速に上昇して行くことが分かる。

図8 2003年9月20日の降雨に伴う各値の変化  
降雨が観察されて以降、各値が急速に上がる。

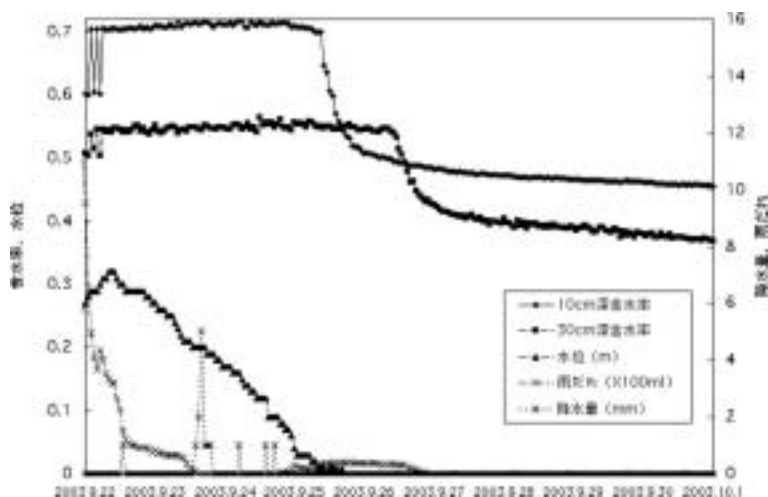
図9 降雨終了後の各値の変化

一方、その時の降雨は9月21日23時にはほぼおさまり、その後雨だれは徐々に少なくなりながら23日14時頃までは続いた。水位は22日12時頃から低下を開始し25日の8時頃に消滅、ついで25日10時頃に10cm深含水率が低下を始め、最後に30cm深含水率が26日8時頃から低下を始めている（図9）。含水率上昇は1時間から2時間程度の間で完結しているが、含水率低下には24時間以上の長時間を要していることが読みとれる。

水面が消滅した後、10cm深含水率が低下を始め、ついで30cm深含水率が低下する。

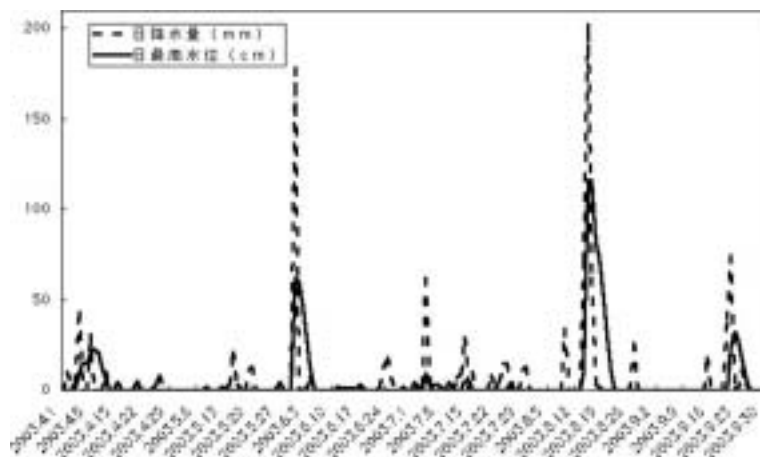
図10 降雨とやぐら内の水位との関係

2003年4月から9月までの、アメダス辻堂における降水量のデータと、自動計測により大五輪やぐら内に水面が確認されたタイミングとを比較すると、水位が観察された時には、その直前に降り始めからの積算で30mmを越えるような降雨がいずれも認められた。逆にそれ以下の弱い降雨の時には、水面の形成は認められなかった（図10）。積算降水量と水位との関係で見ると、降水量が多いときほど水位が高くなるという傾向は、必ずしも認められず、その前に降雨を経験している（岩盤が水を含んだ状態）かそうでないかも関係しているように見受けられた。なお、期間中にメスシリンダーの水位低下から計測されたポテンシャル蒸発速度は、平均約0.02mm/hであった。

およそ30mm以上の降雨が観察されると、水面の形成が認められる。
