## 鎌倉市百八やぐらの保存を目的とした亀裂計測

## Investigation of Cracks for the Preservation of Hyakuhachi-Yagura Tombs, Kamakura City, Japan

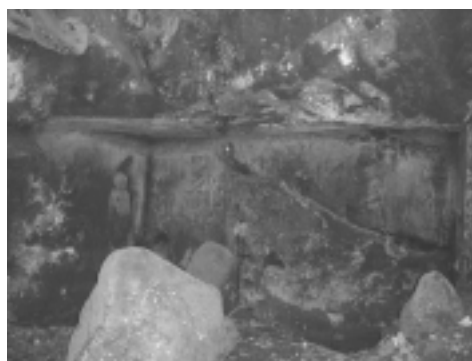
例えば鎌倉市史<sup>3)</sup>において「第17号穴」と番号がつけられたやぐらは、群中の南東側で最下段に位置している(図2)。このやぐらでは、奥壁に四個、左右壁中央に縦に各二個の大きな梵字が刻まれている。また左壁の梵字の両側、および右壁の梵字の左側には仏像のレリーフが彫られている(図3)。大きさは、間口約4.3m、奥行約3.8mを測る、群中でも最大規模のやぐらである(以下、便宜的に「大梵字やぐら」と呼ぶ)。現在大梵字やぐらの前には最大1m以上に及ぶ大小様々の落石が散在している(写真1)。これらは現在残されているやぐらの形状から、天井、右壁および右壁上方から崩落した岩塊と

写真1 大梵字やぐら全景  
(手前の岩塊は落石)

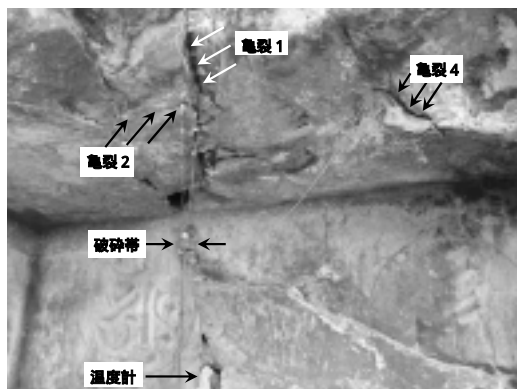
写真2 天井面にある亀裂1,2,4と温度計設置位置

推測される。やぐらの構成から考えて、本来右壁梵字の右側にも仏像のレリーフがあったはずであるが、現在は確認できず、右壁の崩落に伴い消失したと考えられる。また、残存する現在の天井部分には、今にも崩落しそうな岩石も見受けられ(写真2亀裂4),さらに、天井及び各壁面には、多数の亀裂が認められる(写真2~4)。本研究では、文化財保存の観点とともに、やぐらを見学する人々の安全に配慮するためにも、このやぐらに発生した落石の原因を明らかにし、今後に向けた保護対策を検討することを目的に亀裂計測を行った。

大梵字やぐらに認められる主要な亀裂の位置と走向を図4に示す。このやぐらには特に注意が必要と判断される亀裂として以下の5種類が観察される。南西に開口するやぐらのほぼ中央には、奥壁から天井に繋がる亀裂1があり、亀裂両脇の地層には変異（約5cm）が認められ、また破碎帯が確認される（写真2）。亀裂1の走向はN37Eで、傾斜は85度である。大梵字やぐらにある亀裂の中で破碎帯が認められるのは亀裂1だけである。一方、天井面に観察される亀裂2の走向はN35W、傾斜が90度である。やぐらの右側の外部分に観察される亀裂3の走向はN35W、傾斜は88度である（写真3）。亀裂2および亀裂3は亀裂1に対してほぼ垂直の向きであり、このやぐらの奥壁の走向と類似する。天井面の一部分が崩落しそうになっている岩石にある亀裂4の走向はN19E、傾斜は70度である。また、やぐらの外には樹木の根が入り込んだ亀裂5があり、その走向はN43E、傾斜は88度である（写真4）。大梵字やぐらで確認できる、地層の層理面の走向はN87W、傾斜は20度Nである。

分が崩落しそうになっている亀裂である（写真2）。崩落しそうな岩石の体積は、亀裂1，2の両側にある岩体よりもはるかに小さいことから、温度変化の影響を受けやすく、著しく体積が変化し、それが亀裂幅の大きな変化となって現れた可能性が考えられる。

既述の通り、百八やぐら群内で最も顕著な落石が認められるのは大梵字やぐらであり、従って今後の崩落の危険性を検討する必要がある。亀裂の危険性を予測するためには亀裂幅の変化を計測し続け、異常がないかを随時確認するのが有効であろう<sup>5)</sup>。今回亀裂の動態変化を観測するために使用した変位計はクリップ型変位変換器DTC-Aである。併せて、やぐら内の温度も測定した。変位計は、断層がある亀裂1，亀裂1に直交する亀裂2，3，崩落しそうな岩石にある亀裂4，木の根が入っている亀裂5の5カ所に、温度計は奥壁の破砕帯内部に設置した（写真2～4，図4）。

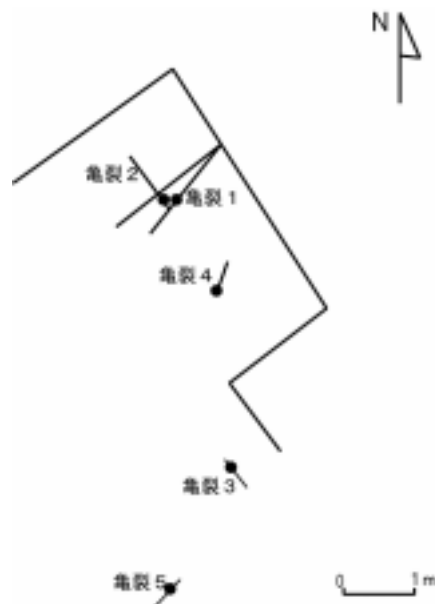
図4 大梵字やぐらにある亀裂及びその走向（●は変位計設置位置）

る亀裂と、断層にほぼ直交する亀裂（亀裂2，亀裂3）の2種類があり、さらに、これに加え地層の層理面がある。これら2種類の亀裂と層理面が交わり、岩体が方塊状に分けられたことで、過去の落石が発生したと考えられる。

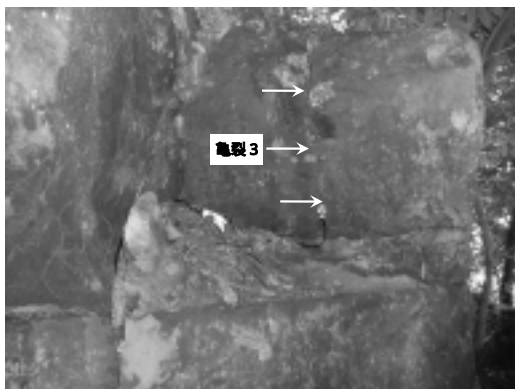
写真3 右壁面にある亀裂3

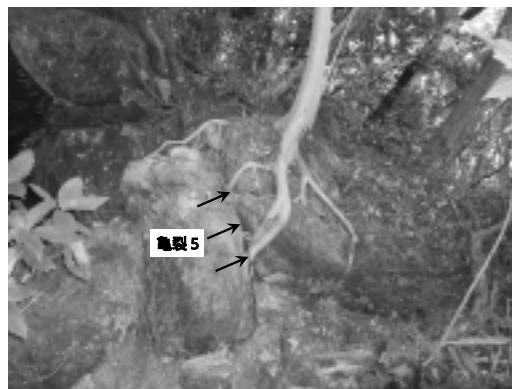
写真4 木の根が入り込んでいる亀裂5

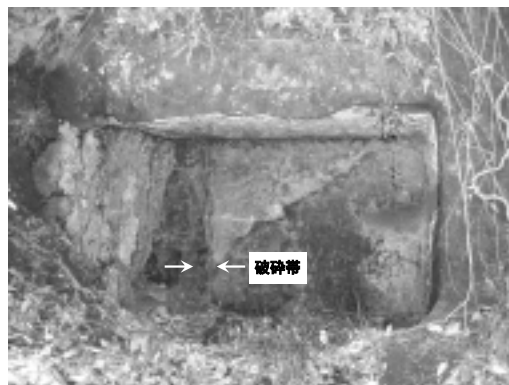
写真5 やぐらA全景

大梵字やぐらで観察される落石や亀裂が、百八やぐら群の他のやぐらにも認められるかどうかを調査した。その結果、大梵字やぐらの東側と西側、南西側の場所に亀裂や落石が見つかった。そのうち、東側と西側に大梵字やぐらと類似する走向の亀裂が認められたため、詳細を調査した（図2）。大梵字やぐらの東側にあるやぐらAには破碎帯を伴う亀裂が確認される（写真5）。この亀裂はやぐら奥壁の左下隅にあり、走向はN22Eである。また、群中北東端に位置するやぐらBのさらに東側山腹（図2）に、2つの亀裂が認められ、1つの走向はN29Eで、もう

やぐらAで認められる亀裂は大梵字やぐらにある亀裂1と走向が類似するだけでなく、破砕帯が確認される点でも共通する。つまり、やぐらAで見られる亀裂は、大梵字やぐらの亀裂1と一連の断層であると考えられる。三浦半島に見られる断層の分布図<sup>4)</sup>によれば、鎌倉市周辺には亀裂1と走向が類似する断層が存在し（図5）、百八やぐら群に見られる断層がこれらの断層と一連の活動によって発生した可能性は高い。そして、破砕帯は認められないが、やぐらDややぐらB東側に認められる、断層と類似した走向を示す亀裂は、断層の影響を受けて発生した可能性が考えられる。また、大梵字やぐらの亀裂2、3ややぐらB東側に見られる亀裂のように、断層とほぼ直交する走向の亀裂も百八やぐら群に観察される。これらの亀裂は断層の近くに分布するが、断層の影響によるものか、単独で発生したものかは不明である。

一方、百八やぐら群内には他にも亀裂を持つやぐらがあるが、大梵字やぐら程大規模な落石や亀裂による被害があったやぐらは見られない。例外的に、やぐらBとやぐらCの間には大梵字やぐらと同様の原因によると見られる落石もあるが、その規模は大梵字やぐら程ではない。また、断層はやぐらAにも見られるが、落石は起きていない。これは、やぐらAではたまたま奥壁左下隅に断層があったのに対して、大梵字やぐらは中央部分にあったことが落石の被害を大きくしたと考えられる。

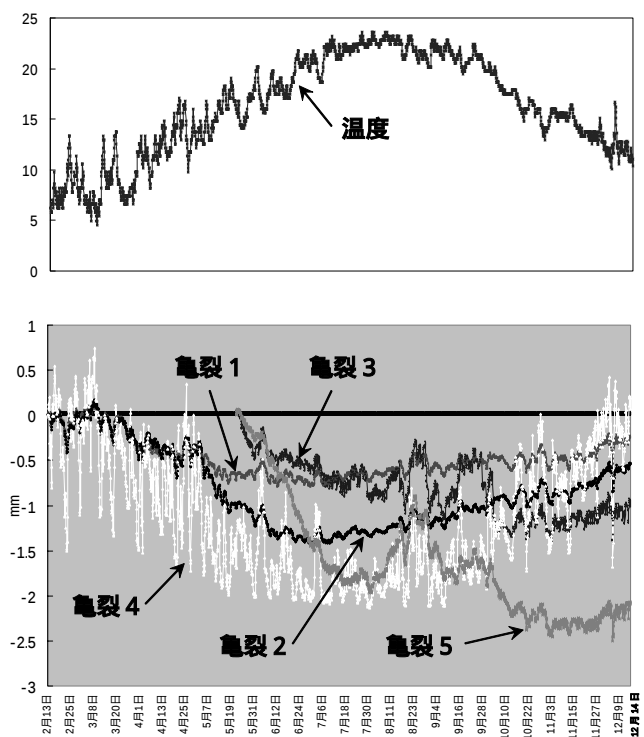
図6は、2月13日から12月14日までの亀裂幅の変化と温度の関係を示したグラフである（いずれの亀裂も、計測を始めた日をゼロにして、グラフを作成した）。まず、亀裂幅の日変化に着目すると、亀裂4の日変化は天井面にある亀裂1，2よりはるかに大きいことが分かる。この亀裂4の日変化は、やぐら内の温度の日変化と逆の関係を示しており、温度が下がると亀裂幅は広くなり、温度が上がると亀裂幅は狭くなる傾向にある。これは、温度上昇に伴う岩石の体積膨張によって亀裂幅が狭くなり、逆に温度低下により岩石の体積が収縮して、亀裂幅が広くなるのが原因だと推測される。先述の通り、亀裂4は天井面の一部

図6 亀裂幅の変化と温度の関係

一方、季節変化を見てみると、観測した全ての亀裂において、日変化と同様に温度が下がると亀裂幅は広くなり、温度が上がると亀裂幅は狭くなる傾向が認められる。実際に、全ての亀裂で2月から7月末頃まで、温度が上昇するに従い亀裂幅が狭くなっている。これも日変化と同様に、温度変化によって岩体の膨張収縮が引き起こされていることに起因すると見られる。また、今回計測を行っている5つの亀裂のうち、亀裂1，2，4については、8月に入り亀裂幅が広がり始め、12月現在、2月に観測された亀裂幅まで戻りつつある。過去の研究<sup>5)</sup>によれば、亀裂幅の変化では周期性が重要であり、日変化や季節変化の変化幅がたとえ大きくても、周期性をもって元の値に戻る変化を示す亀裂は、危険が少ないと考えられている。逆に変化幅が小さくても、一方向に変化し続けたり、不規則な変動を示したりする亀裂には注意が必要で、こうした亀裂が岩体の崩落を生む可能性があることが指摘されている。亀裂1，2，4については、今のところ不規則な変動は認められず、緊急に対策が必要な程危険な状態にあるとは考えにくい。一方、亀裂3，5については、8月末から9月初めにかけて狭くなった亀裂幅が一時広がり始めたように見えたが、10月初め頃から温度が下がり始めたにもかかわらず、亀裂幅が狭くなり、さらに12月になると変化が小さくなり、ほぼ横ばい傾向にある。つまり、10月以降は明らかに温度変化と相関が見られない。このことから、これらの亀裂は他の3つとは異なる、何らかの特殊な状況におかれている可能性がある。落石の危険性を考慮に入れながら、今後の変化に細心の注意を払う必要がある。
