## 鎌倉市・百八やぐらの劣化と水環境

## **Deterioration of Hyakuhachi-Yagura Tombs and Their Hydraulic Condition**

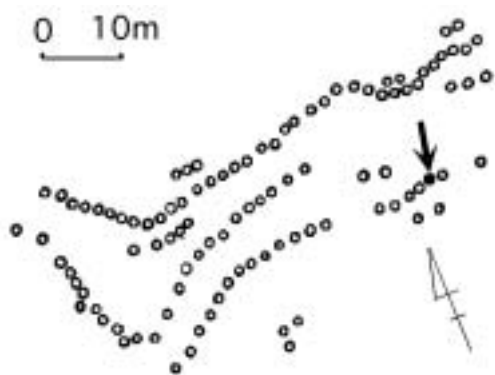
ぐら群においては冬季には塩類の析出が顕著に見られる窟が多く<sup>2)</sup>、概してやぐら内の壁面は冬季には乾燥がちだが、一部には例外的に湿り気が感じられるものも見受けられる。ここでは、湿り気のある代表的なやぐらとして、1900年の堀田論文<sup>4)</sup>で「二十五」番と番号の付けられている、奥壁に巨大五輪塔レリーフを持つ大型のやぐら(以下、便宜的に「大五輪やぐら」と呼ぶ)を取り上げる。大五輪やぐらは、群中では比較的低い位置(下から2段目)にあり(図2)、規模的にはかなり大きめ(一辺4m程度)の部類である。現在南西側に向かって開口した状態

図2 大五輪やぐら位置図（朽津他<sup>3)</sup>に加筆）  
↓：大五輪やぐら：群中では、下から二段目に位置する。
