## 鎌倉市百八やぐらの保存を目的とした亀裂計測

## Investigation of Cracks for the Preservation of Hyakuhachi-Yagura Tombs, Kamakura City, Japan

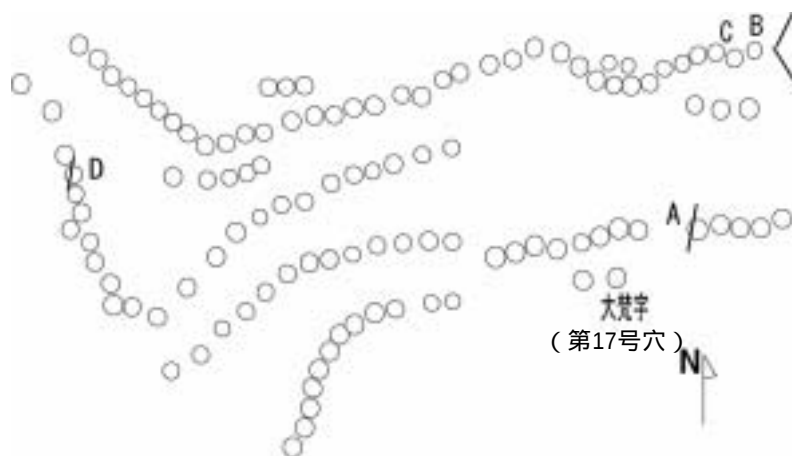
図2 百八やぐら群分布略図  
(○印は確認できるやぐら, / は各やぐらに確認された亀裂の走向を示す)

大梵字やぐらで観察される落石や亀裂が、百八やぐら群の他のやぐらにも認められるかどうかを調査した。その結果、大梵字やぐらの東側と西側、南西側の場所に亀裂や落石が見つかった。そのうち、東側と西側に大梵字やぐらと類似する走向の亀裂が認められたため、詳細を調査した（図2）。大梵字やぐらの東側にあるやぐらAには破碎帯を伴う亀裂が確認される（写真5）。この亀裂はやぐら奥壁の左下隅にあり、走向はN22Eである。また、群中北東端に位置するやぐらBのさらに東側山腹（図2）に、2つの亀裂が認められ、1つの走向はN29Eで、もう

一方はN31Wである。さらに、群中西端付近にあるやぐらDの左壁と天井面にも亀裂が認められ、その走向はN13Eである。

この他、亀裂の走向は確認できないが、やぐらBとその西隣のCとの間の部分には、小規模だが大梵字やぐらで見られるのと同様な落石が見られる。

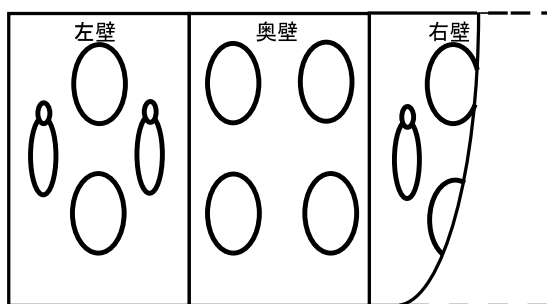
図3 大梵字やぐら模式図  
(○は梵字, 〇は仏像を示す)

例えば鎌倉市史<sup>3)</sup>において「第17号穴」と番号がつけられたやぐらは、群中の南東側で最下段に位置している(図2)。このやぐらでは、奥壁に四個、左右壁中央に縦に各二個の大きな梵字が刻まれている。また左壁の梵字の両側、および右壁の梵字の左側には仏像のレリーフが彫られている(図3)。大きさは、間口約4.3m、奥行約3.8mを測る、群中でも最大規模のやぐらである(以下、便宜的に「大梵字やぐら」と呼ぶ)。現在大梵字やぐらの前には最大1m以上に及ぶ大小様々の落石が散在している(写真1)。これらは現在残されているやぐらの形状から、天井、右壁および右壁上方から崩落した岩塊と

推測される。やぐらの構成から考えて、本来右壁梵字の右側にも仏像のレリーフがあったはずであるが、現在は確認できず、右壁の崩落に伴い消失したと考えられる。また、残存する現在の天井部分には、今にも崩落しそうな岩石も見受けられ(写真2亀裂4),さらに、天井及び各壁面には、多数の亀裂が認められる(写真2~4)。本研究では、文化財保存の観点とともに、やぐらを見学する人々の安全に配慮するためにも、このやぐらに発生した落石の原因を明らかにし、今後に向けた保護対策を検討することを目的に亀裂計測を行った。

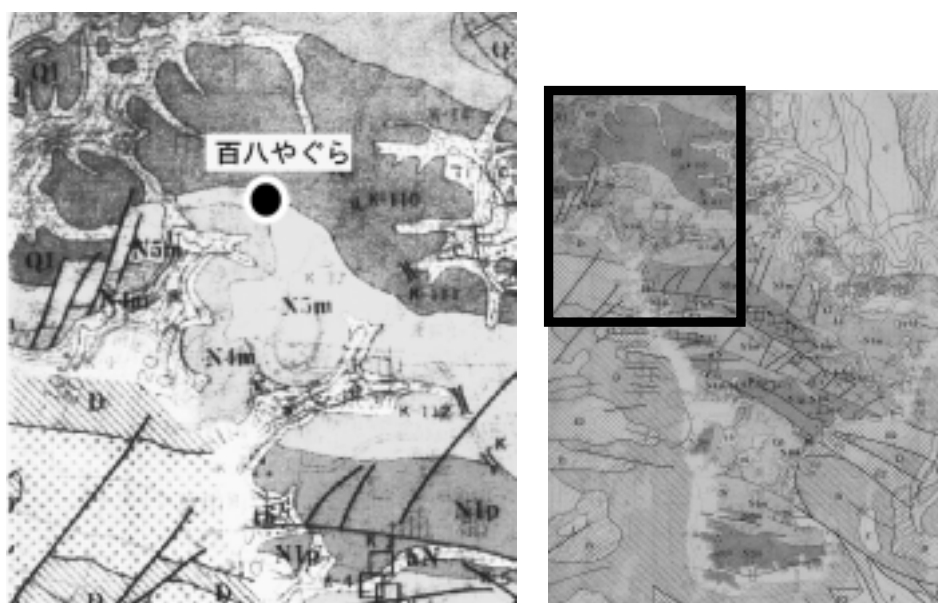
図1 三浦半島断層分布図（文献<sup>4)</sup>に加筆）左図は右図の枠で囲んだ内部の拡大

やぐらAで認められる亀裂は大梵字やぐらにある亀裂1と走向が類似するだけでなく、破砕帯が確認される点でも共通する。つまり、やぐらAで見られる亀裂は、大梵字やぐらの亀裂1と一連の断層であると考えられる。三浦半島に見られる断層の分布図<sup>4)</sup>によれば、鎌倉市周辺には亀裂1と走向が類似する断層が存在し（図5）、百八やぐら群に見られる断層がこれらの断層と一連の活動によって発生した可能性は高い。そして、破砕帯は認められないが、やぐらDややぐらB東側に認められる、断層と類似した走向を示す亀裂は、断層の影響を受けて発生した可能性が考えられる。また、大梵字やぐらの亀裂2、3ややぐらB東側に見られる亀裂のように、断層とほぼ直交する走向の亀裂も百八やぐら群に観察される。これらの亀裂は断層の近くに分布するが、断層の影響によるものか、単独で発生したものかは不明である。

る亀裂と、断層にほぼ直交する亀裂（亀裂2，亀裂3）の2種類があり、さらに、これに加え地層の層理面がある。これら2種類の亀裂と層理面が交わり、岩体が方塊状に分けられたことで、過去の落石が発生したと考えられる。
